Fiche d'exemple n° 1

Commune : **BARLY**

- Calvaire sur butte avec cortège arboré
- Croix double
- Croix en fer forgé avec compléments en fonte

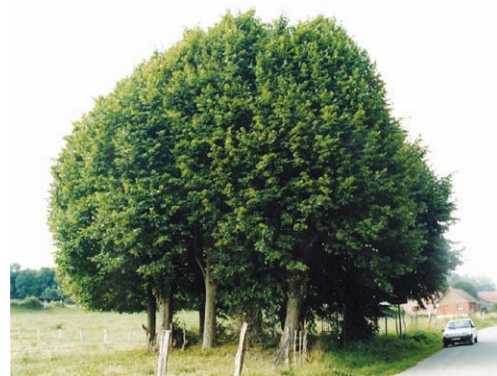
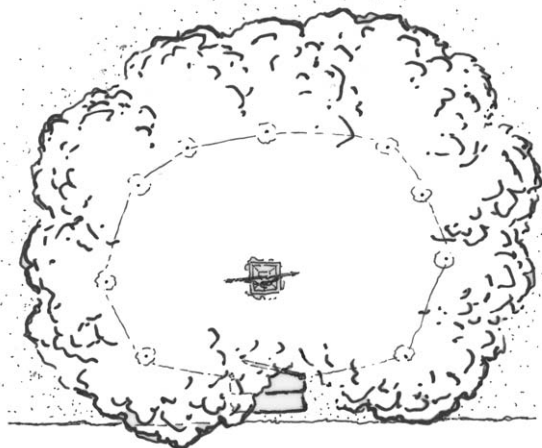
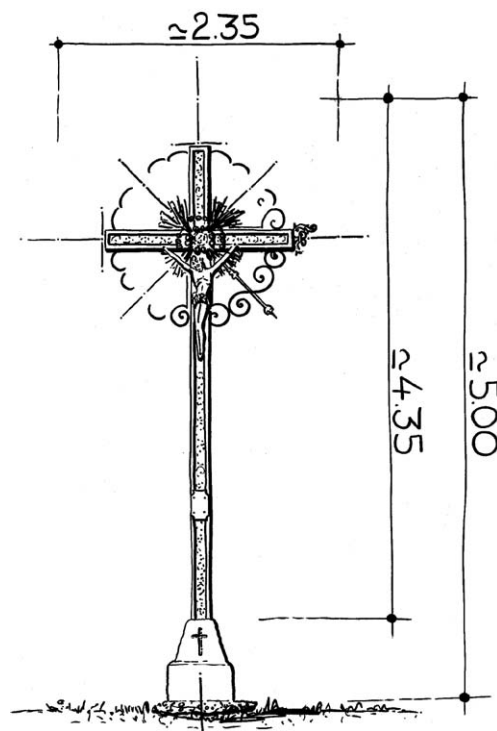
Le calvaire est enclavé dans une pâture et face à des prés, la croix métallique étant recouverte par la voûte formée par la végétation de neuf tilleuls disposés en arc de cercle. L'ensemble est ceinturé de fils barbelés, l'entrée étant composée d'une grille et de 2 marches en béton.

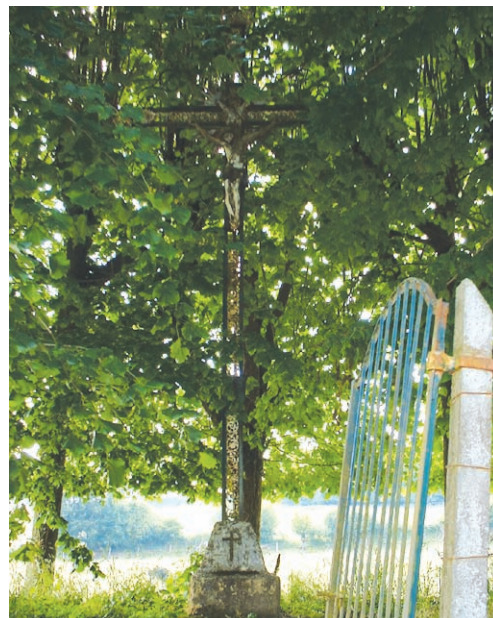
Oxydation : totale

Corrosion : générale. La croix a été replantée. Volutes et fixations.

Manques : un bandeau, une pique du décor.

Casses : fleurons et macarons.

Mousses et lichens sur le socle.

Végétal : intéressant travail de palissage réalisé mais non entretenu.

Barbelés cloutés sur les troncs des tilleuls.

Autre : sol non mis en valeur du fait de l'effet de caverne actuel.

Branchages au sol.

Ferronnerie : dépose de la croix, transport en atelier. Sondage en reconnaissance de la polychromie. Révision des points de fixation. Micro-abrasion, sablage (selon), passivation, métallisation, masticage de l'ouvrage. Mise en peinture polyuréthane.

Maçonnerie : Brossage, traitement anticryptogamique de la pierre. Rescelllement de l'ouvrage au plomb, ragréages ponctuels et patines.

Maintenant : affranchir les troncs des barbelés : points de fragilisation futurs des sujets (maladies, rupture). Supprimer régulièrement les rejets au pied des arbres.

Reformer le port palissé par les soins d'un professionnel de la taille douce pour redonner de la lumière à l'ensemble.

Mise en valeur : ramener de la terre en pied du socle pour masquer le béton affleurant. Développer un tapis naturel de lierre ou entretenir un sol engazonné. Déplacer la clôture au-delà des arbres et valoriser l'entrée : portillon, haie basse d'aubépine ou de charme.
