Fiche d'exemple n° 3

Commune : **FIEFFES MONTRELET**

Localisation : La croix est située à Fieffes, à proximité de l'église, face à une place entourée de tilleuls.

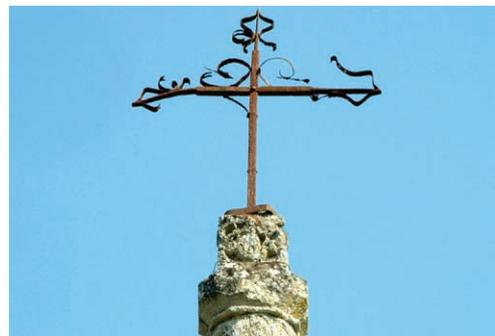
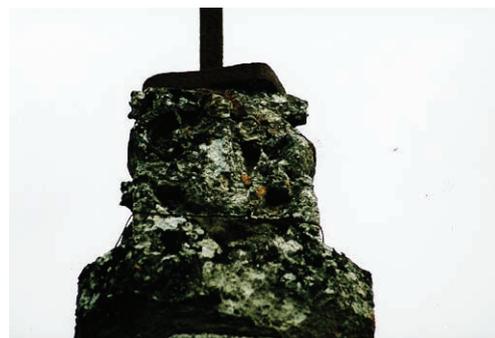
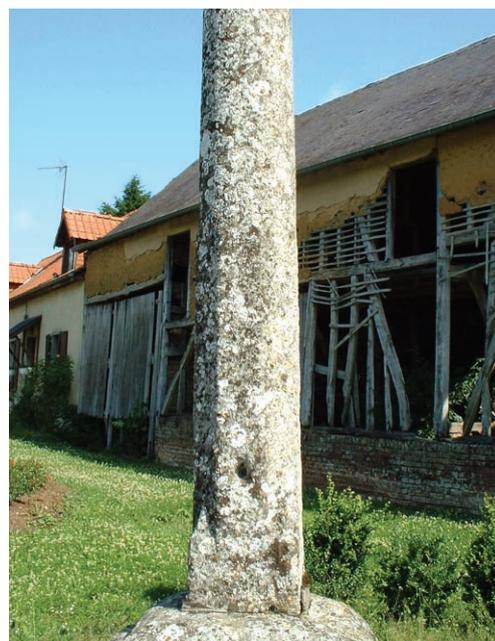
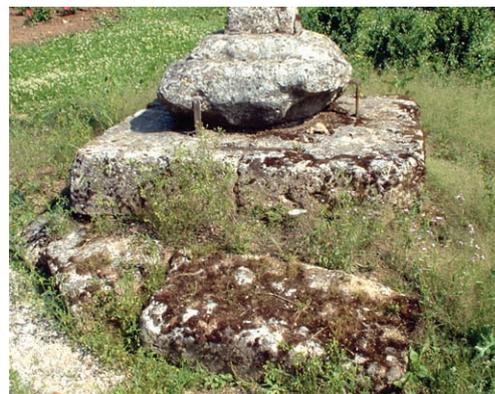
Oxydation : générale.

Corrosion : générale. Probablement plus importante en pied.

Manques : En pied de la colonne, possibilité de l'existence de volutes disparues.

Casses : Ensemble des volutes décoratives et fleurons.

Support : maçonnerie : il y a danger ! Important faux aplomb de la colonne qui bascule vers l'arrière. Il existait jadis 5 degrés d'embranchement. La première est enfouie, la deuxième est désolidarisée de la troisième. Le chapiteau est abîmé, le couronnement éprouvé.

Végétal : les surfaces engazonnées ne sont pas bien délimitées, l'herbe court sur la pierre, les buis sont envahis et non formés.

Autre : l'avaloir semble dangereux dans sa configuration actuelle : large fente, entraînement de terre avec les eaux pluviales.

Ferronnerie : descèlement de la ferronnerie, transport en atelier. Brossage, passivation et révision des différents points de fixation. Etude et restitution des parties cassées et manquantes. Mise en peinture polyuréthane.

Maçonnerie : dépose et mise en dépôt dans la commune ou à l'atelier. Gommage, traitement anticryptogamique de l'ensemble. Confortation et restauration des trois degrés. Confortation du couronnement de chapiteau, compris façon de calotte plomb 2,5 mm d'épaisseur, battu sur forme de plâtre et papier anglais. Façon d'un caniveau qui entraînerait les eaux vers l'avaloir afin d'éviter le glissement de la terre de maintien et faire basculer la colonne.

Mise en valeur : réaliser un engazonnement autour des degrés d'embranchement restaurés. Masquer l'avaloir par une grille de fonte. Former les buis en une haie taillée stricte basse (0,6 x 0,5m).

Fleurissement : reproduire en symétrie le massif de rosier existant pour équilibrer l'ensemble.
