Fiche d'exemple n° 1

Commune : **BARLY**

- Calvaire sur butte avec cortège arboré
- Croix double
- Croix en fer forgé avec compléments en fonte

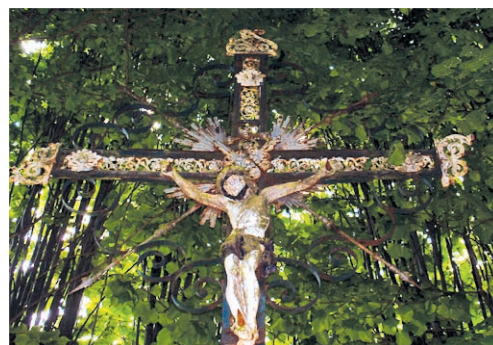
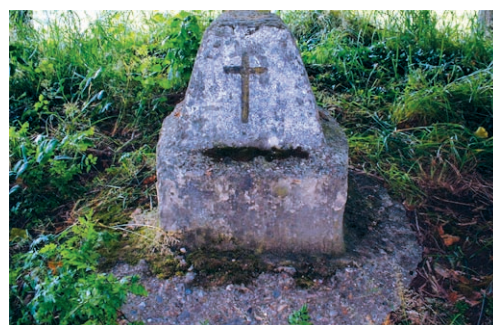
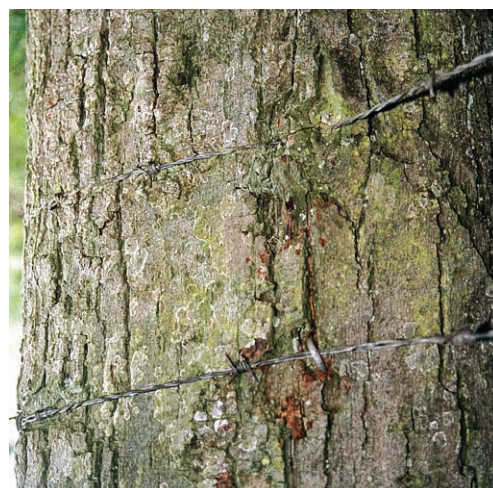
Oxydation : totale

Corrosion : générale. La croix a été replantée. Volutes et fixations.

Manques : un bandeau, une pique du décor.

Casses : fleurons et macarons.

Mousses et lichens sur le socle.

Végétal : intéressant travail de palissage réalisé mais non entretenu.

Barbelés cloutés sur les troncs des tilleuls.

Autre : sol non mis en valeur du fait de l'effet de caverne actuel.

Branchages au sol.

Ferronnerie : dépose de la croix, transport en atelier. Sondage en reconnaissance de la polychromie. Révision des points de fixation. Micro-abrasion, sablage (selon), passivation, métallisation, masticage de l'ouvrage. Mise en peinture polyuréthane.

Maçonnerie : Brossage, traitement anticryptogamique de la pierre. Rescelllement de l'ouvrage au plomb, ragréages ponctuels et patines.

Maintenant : affranchir les troncs des barbelés : points de fragilisation futurs des sujets (maladies, rupture). Supprimer régulièrement les rejets au pied des arbres.

Reformer le port palissé par les soins d'un professionnel de la taille douce pour redonner de la lumière à l'ensemble.

Mise en valeur : ramener de la terre en pied du socle pour masquer le béton affleurant. Développer un tapis naturel de lierre ou entretenir un sol engazonné. Déplacer la clôture au-delà des arbres et valoriser l'entrée : portillon, haie basse d'aubépine ou de charme.
