Fiche d'exemple n° 3

Commune : **FIEFFES MONTRELET**

Localisation : La croix est située à Fieffes, à proximité de l'église, face à une place entourée de tilleuls.

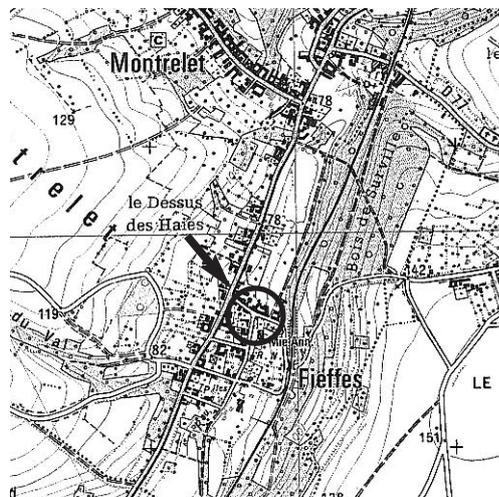
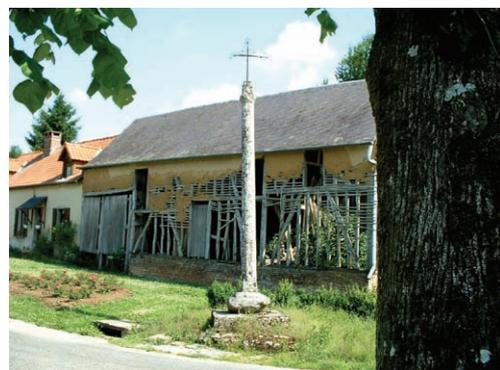
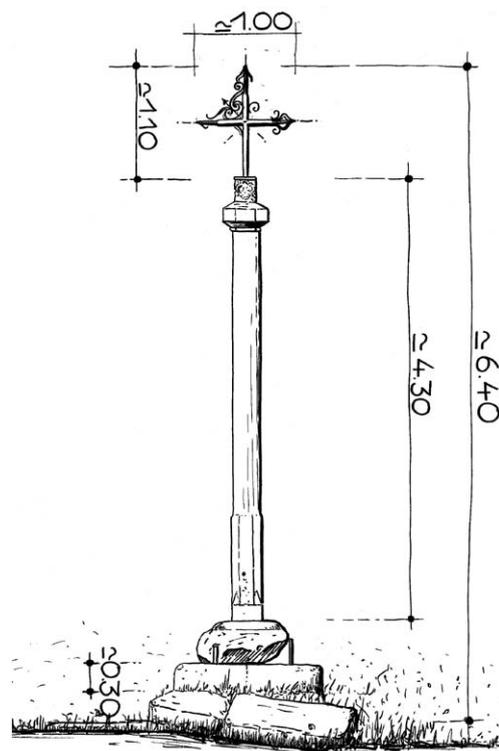
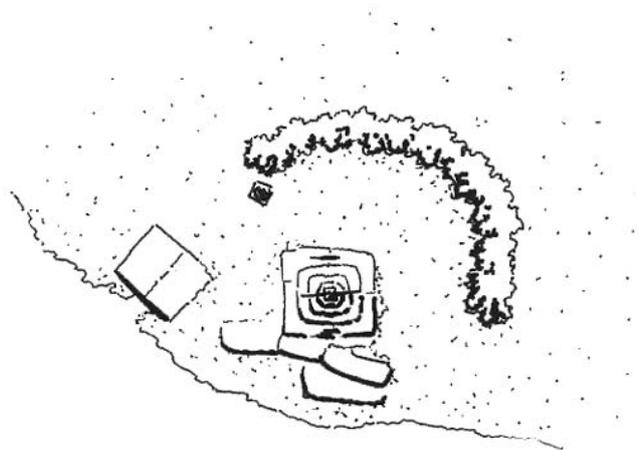
Oxydation : générale.

Corrosion : générale. Probablement plus importante en pied.

Manques : En pied de la colonne, possibilité de l'existence de volutes disparues.

Casses : Ensemble des volutes décoratives et fleurons.

Support : maçonnerie : il y a danger ! Important faux aplomb de la colonne qui bascule vers l'arrière. Il existait jadis 5 degrés d'embranchement. La première est enfouie, la deuxième est désolidarisée de la troisième. Le chapiteau est abîmé, le couronnement éprouvé.

Végétal : les surfaces engazonnées ne sont pas bien délimitées, l'herbe court sur la pierre, les buis sont envahis et non formés.

Autre : l'avaloir semble dangereux dans sa configuration actuelle : large fente, entraînement de terre avec les eaux pluviales.

Fleurissement : reproduire en symétrie le massif de rosier existant pour équilibrer l'ensemble.
